# Lote 3 - Rota: Antônio Carlos II

**FRATAR**  
ENGENHARIA CONSULTIVA

| Diagnóstico da Calçada | Qualidade do Serviço | |
|---|---|---|
| Endereço: Av. Portugal, s/nº | 70 | C |
| Data do Registro: 19/11/2019 12:34:27 | | |

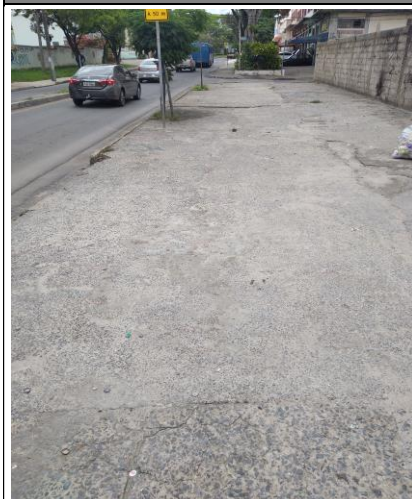
## Foto Geral

| ID | Itens Avaliados | Respostas | Nota |
|---|---|---|---|
| P_5 | Condições Gerais do Piso e meio-fio da calçada ? | Regular | 5 |
| P_16 | Classificação geral da calçada pelo pesquisador. | Regular | 5 |

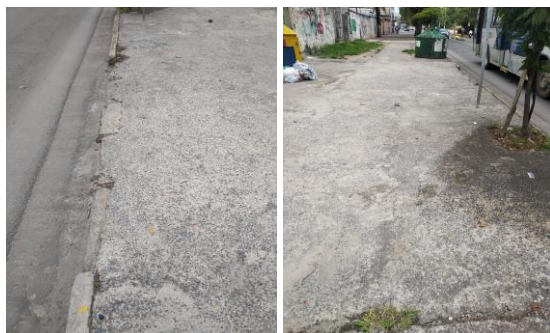
## Fotos Complementares - Detalhes do Passeio

| ID | Itens Avaliados | Respostas | Nota |
|---|---|---|---|
| P_9 | A calçada Possui Rebaixamento de Veículos correto ? | Não | 0 |
| P_11 | O Passeio está no padrão da SMPU ? | Não | 0 |
