# Lote 5 - Rota: Afonso Pena

| Diagnóstico da Calçada | Qualidade do Serviço | |
| Endereço: Av. Afonso Pena, 3500 | 68 | C |
| Num. Lote CTM: 80252800055 | | |

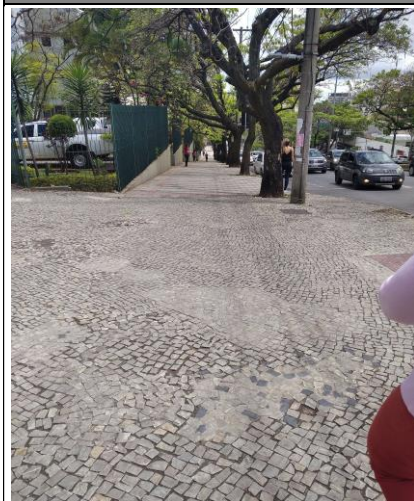
## Foto Geral

| ID | Itens Avaliados | Respostas | Nota |
|---|---|---|---|
| P_4 | Existência de Buracos ? | Poucos | 5 |
| P_5 | Condições Gerais do Piso e meio-fio da calçada ? | Regular | 10 |
| P_7 | Tem rebaixamento de calçada para Pedestre ? | Sim | 7 |
| P_11 | O Passeio está no padrão da SMPU ? | Não | 0 |
| P_16 | Classificação geral da calçada pelo pesquisador. | Ótimo(a) | 10 |
