# Lote 4 - Rota: Raja Gabágia

| Diagnóstico da Calçada | Qualidade do Serviço | |
| Endereço: Av. Olegário Maciel, s/nº | 80 | B |

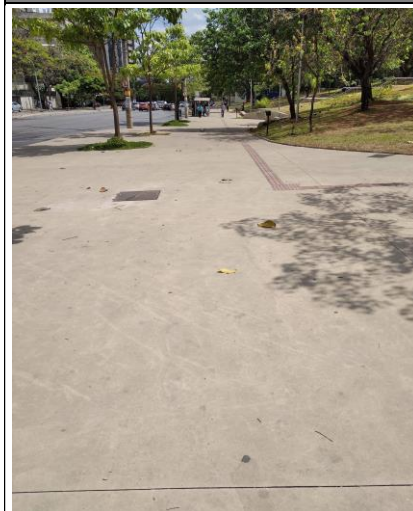
## Foto Geral

| ID | Itens Avaliados | Respostas | Nota |
|---|---|---|---|
| P_16 | Classificação geral da calçada pelo pesquisador. | Ótimo(a) | 10 |
