# Lote 3 - Rota: Antônio Carlos II

**FRATAR**  
ENGENHARIA CONSULTIVA

| Diagnóstico da Calçada | Qualidade do Serviço | |
| Endereço: Av. Portugal, 790 | 61 | C |

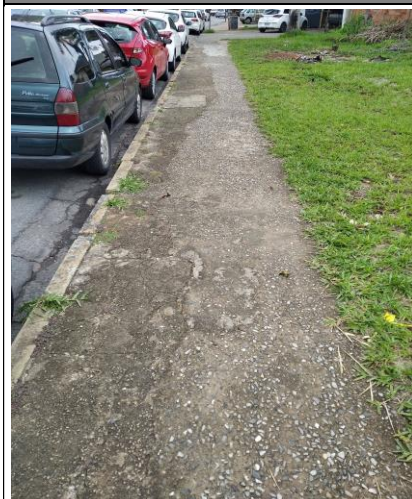
## Foto Geral

| ID | Itens Avaliados | Respostas | Nota |
|---|---|---|---|
| P_4 | Existência de Buracos ? | Poucos | 5 |
| P_5 | Condições Gerais do Piso e meio-fio da calçada ? | Regular | 5 |
| P_16 | Classificação geral da calçada pelo pesquisador. | Regular | 5 |
