# Lote 4 - Rota: Contorno

| Diagnóstico da Calçada | Qualidade do Serviço | |
| Endereço: Av.Contorno, 7179 | 63 | C |
| Data do Registro: 31/10/2019 16:18:22 | | |

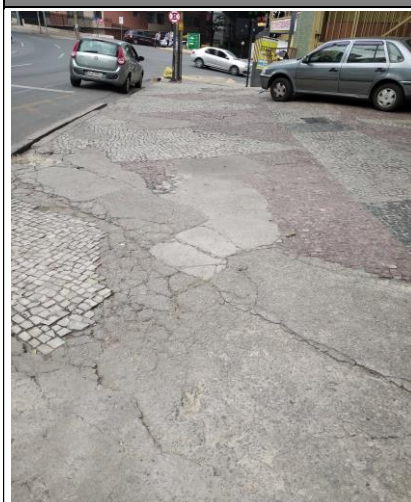
## Foto Geral

| ID | Itens Avaliados | Respostas | Nota |
|---|---|---|---|
| P_4 | Existência de Buracos ? | Poucos | 5 |
| P_5 | Condições Gerais do Piso e meio-fio da calçada ? | Regular | 5 |
| P_16 | Classificação geral da calçada pelo pesquisador. | Regular | 5 |
