# Lote 3 - Rota: Antônio Carlos II

**FRATAR**  
ENGENHARIA CONSULTIVA

| Diagnóstico da Calçada | Qualidade do Serviço | |
| Endereço: Av. Portugal, 941 | 66 | C |

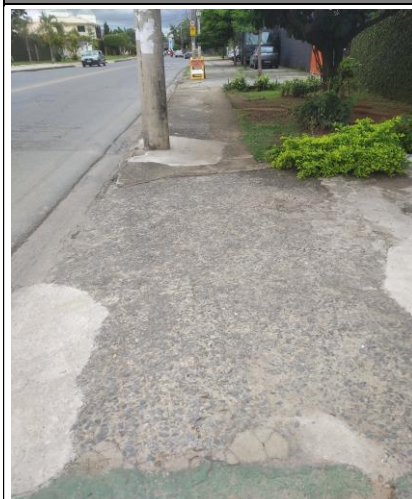
Foto Geral

| ID | Itens Avaliados | Respostas | Nota |
|---|---|---|---|
| P_5 | Condições Gerais do Piso e meio-fio da calçada ? | Regular | 5 |
| P_9 | A calçada Possui Rebaixamento de Veículos correto ? | Não | 0 |
| P_11 | O Passeio está no padrão da SMPU ? | Não | 0 |
| P_16 | Classificação geral da calçada pelo pesquisador. | Regular | 5 |
