# Lote 1 - Rota: Padre Pedro Pinto

| Diagnóstico da Calçada | Qualidade do Serviço | |
| Endereço: Rua Padre Pedro Pinto, 1612 | 75 | B |
| Data do Registro: 21/11/2019 12:38:06 | | |

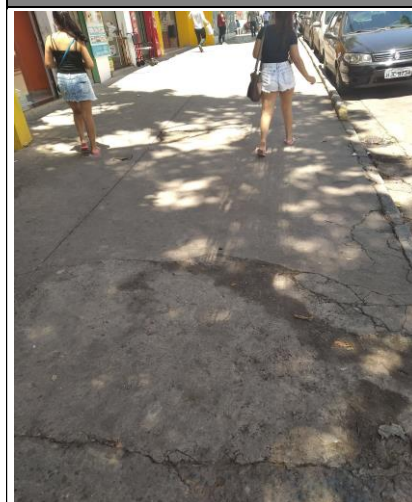
Foto Geral

| ID | Itens Avaliados | Respostas | Nota |
|---|---|---|---|
| P_4 | Existência de Buracos ? | Poucos | 5 |
| P_5 | Condições Gerais do Piso e meio-fio da calçada ? | Regular | 5 |
| P_11 | O Passeio está no padrão da SMPU ? | Não | 0 |
| P_16 | Classificação geral da calçada pelo pesquisador. | Regular | 5 |
