# Lote 4 - Rota: Raja Gabágia

**FRATAR**  
ENGENHARIA CONSULTIVA

| Diagnóstico da Calçada | Qualidade do Serviço | |
| Endereço: Rua Curitiba, 904 | 75 | B |

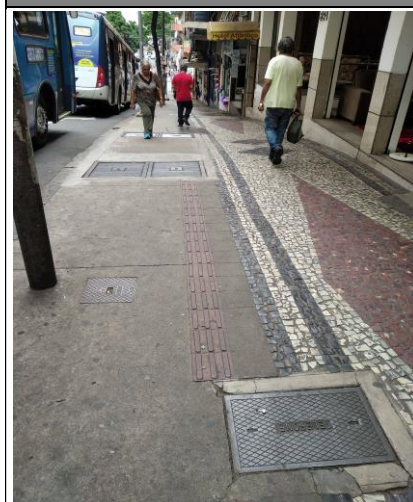
Foto Geral

| ID | Itens Avaliados | Respostas | Nota |
|---|---|---|---|
| P_16 | Classificação geral da calçada pelo pesquisador. | Ótimo(a) | 10 |
