# Lote 1 - Rota: Carlos Luz

| Diagnóstico da Calçada | Qualidade do Serviço | |
| Endereço: Rua Conceição do Mato Dentro, 297 | 69 | C |
| Data do Registro: 28/10/2019 13:45:33 | | |

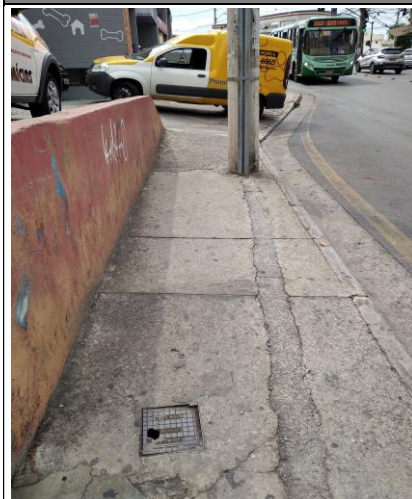
## Foto Geral

| ID | Itens Avaliados | Respostas | Nota |
|---|---|---|---|
| P_2 | Qual a largura livre do Passeio ? | Entre 0.80 m e 1.20 m | 4 |
| P_11 | O Passeio está no padrão da SMPU ? | Não | 0 |
| P_12 | A testada possui prática de estacionamento sobre o passeio ? | Sim | 0 |
| P_16 | Classificação geral da calçada pelo pesquisador. | Regular | 5 |
