# Lote 4 - Rota: Raja Gabágia

| Diagnóstico da Calçada | Qualidade do Serviço | |
| Endereço: Av. Olegário Maciel, 1195 | 62 | C |

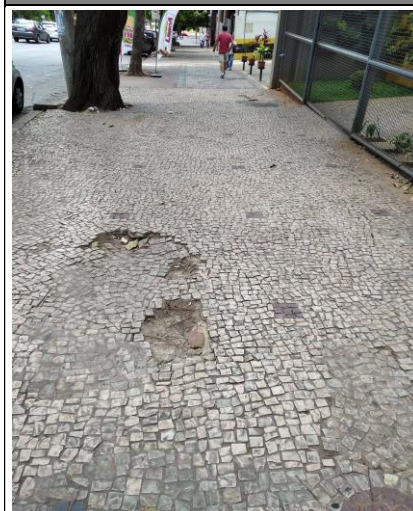
## Foto Geral

| ID | Itens Avaliados | Respostas | Nota |
|---|---|---|---|
| P_16 | Classificação geral da calçada pelo pesquisador. | Regular | 5 |

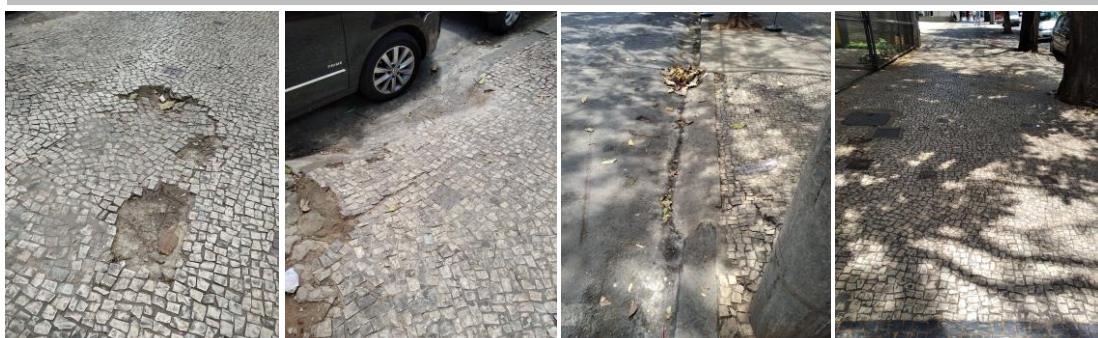
## Fotos Complementares - Detalhes do Passeio

| ID | Itens Avaliados | Respostas | Nota |
|---|---|---|---|
| P_4 | Existência de Buracos ? | Poucos | 5 |
| P_5 | Condições Gerais do Piso e meio-fio da calçada ? | Regular | 5 |
