# Lote 1 - Rota: Carlos Luz

| Diagnóstico da Calçada | Qualidade do Serviço | |
| Endereço: Rua Apucarana, 197 | 70 | C |
| Data do Registro: 28/10/2019 10:13:43 | | |

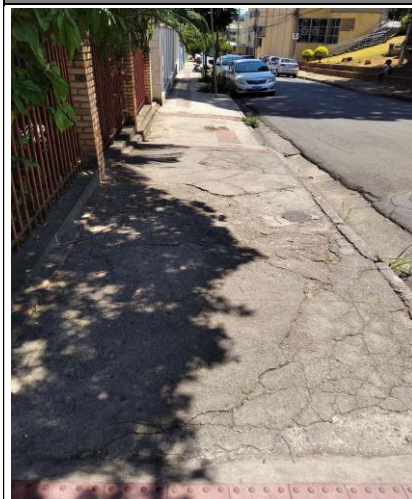
## Foto Geral

| ID | Itens Avaliados | Respostas | Nota |
|---|---|---|---|
| P_5 | Condições Gerais do Piso e meio-fio da calçada ? | Regular | 5 |
| P_11 | O Passeio está no padrão da SMPU ? | Não | 0 |

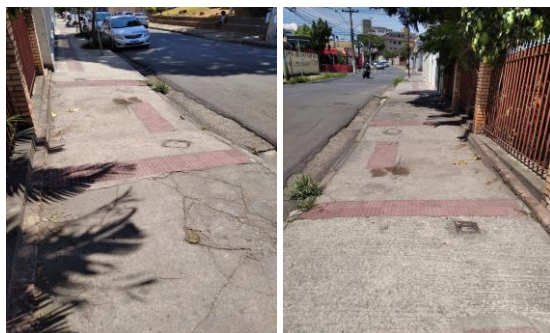
## Fotos Complementares - Detalhes do Passeio

| ID | Itens Avaliados | Respostas | Nota |
|---|---|---|---|
| P_7_3 | O rebaixo possui piso tátil ? | Tem só piso de alerta | -1 |
