# Lote 3 - Rota: Antônio Carlos II

**FRATAR**  
ENGENHARIA CONSULTIVA

| Diagnóstico da Calçada | Qualidade do Serviço | |
|---|---|---|
| Endereço: Av. Portugal, 2316 | 70 | C |
| Num. Lote CTM: 200004301200 | | |

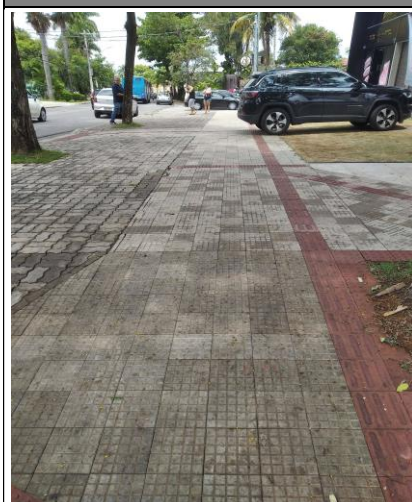
## Foto Geral

| ID | Itens Avaliados | Respostas | Nota |
|---|---|---|---|
| P_9 | A calçada Possui Rebaixamento de Veículos correto ? | Não | 0 |
| P_11 | O Passeio está no padrão da SMPU ? | Não | 0 |
| P_12 | A testada possui prática de estacionamento sobre o passeio ? | Sim | 0 |
| P_16 | Classificação geral da calçada pelo pesquisador. | Ótimo(a) | 10 |

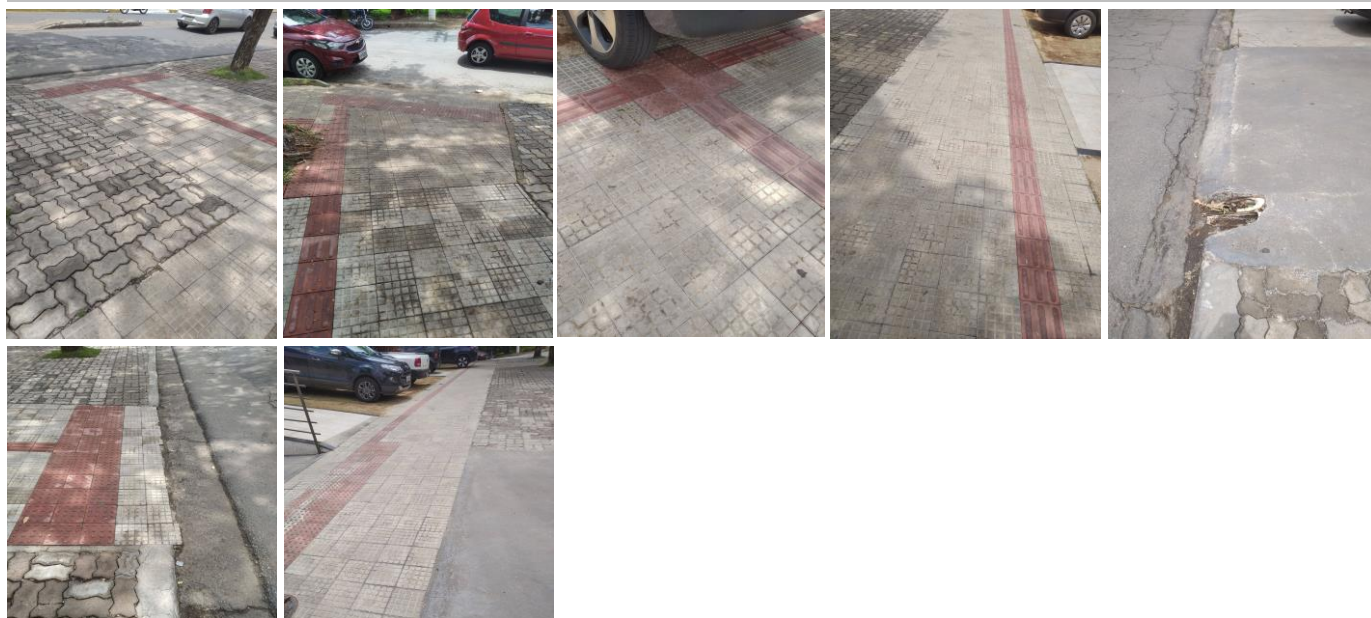
## Fotos Complementares - Detalhes do Passeio

| ID | Itens Avaliados | Respostas | Nota |
|---|---|---|---|
| P_7_1 | Qual tipo do Rebaixo ? | Outro | 0 |
| P_8_1 | O piso tátil está no eixo da faixa livre ? | Não | 0 |
