# Lote 1 - Rota: Noroeste

| Diagnóstico da Calçada | Qualidade do Serviço | |
| Endereço: Av. Ivaí, 110 | 60 | C |
| Num. Lote CTM: 130069000090 | | |

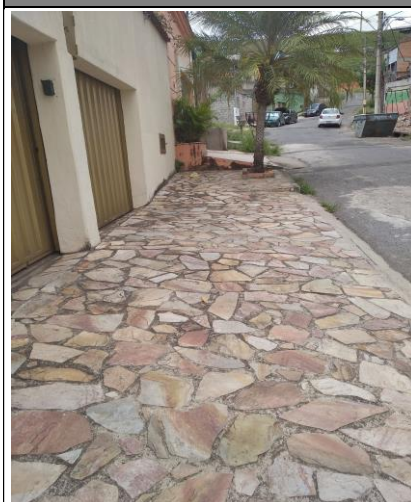
Foto Geral

| ID | Itens Avaliados | Respostas | Nota |
|---|---|---|---|
| P_3 | Tipo de revestimento da calçada ? | Outro | 0 |
| P_6 | Presença de desníveis ? | Severo | 0 |
| P_9 | A calçada Possui Rebaixamento de Veículos correto ? | Não | 0 |
| P_11 | O Passeio está no padrão da SMPU ? | Não | 0 |
