# Lote 1 - Rota: Noroeste

| Diagnóstico da Calçada | Qualidade do Serviço | |
| Endereço: Av. Brigadeiro Eduardo Gomes, 2066 | 65 | C |
| Num. Lote CTM: 130118500095 | | |

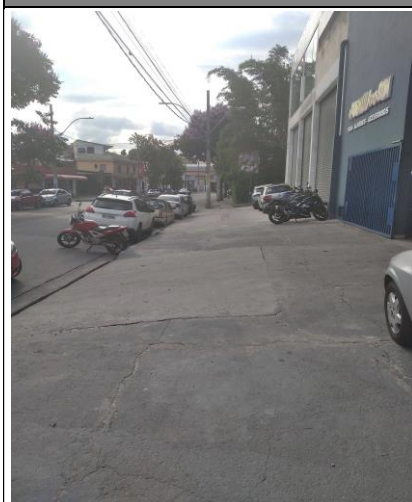
Foto Geral

| ID | Itens Avaliados | Respostas | Nota |
|---|---|---|---|
| P_4 | Existência de Buracos ? | Poucos | 5 |
| P_5 | Condições Gerais do Piso e meio-fio da calçada ? | Regular | 5 |
| P_16 | Classificação geral da calçada pelo pesquisador. | Regular | 5 |
