# Lote 5 - Rota: Afonso Pena

Diagnóstico da Calçada	Qualidade do Serviço	
Endereço: Rua Rio Grande do Norte, s/nº Data do Registro: 14/11/2019 09:48:54 Num. Lote CTM: 10083900015	<b>75</b>	<b>B</b>

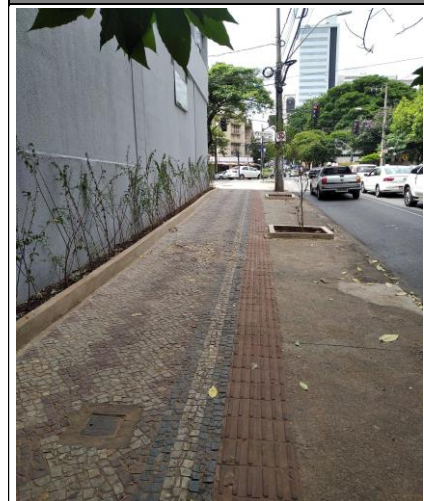
Foto Geral

ID	Itens Avaliados	Respostas	Nota
P_1	O Mobiliário urbano está dentro da faixa de serviço de 70 cm ?	Sim	-
P_2	Qual a largura livre do Passeio ?	Acima de 1.50 m	10
P_3	Tipo de revestimento da calçada ?	Pedra Portuguesa	8
P_4	Existência de Buracos ?	Nenhum	5
P_5	Condições Gerais do Piso e meio-fio da calçada ?	Ótimo(a)	0
P_6	Presença de desníveis ?	Nenhum	10
P_7	Tem rebaixamento de calçada para Pedestre ?	Sim	10
P_8	Possui piso tátil ao longo da Calçada ?	Sim	-
P_9	A calçada Possui Rebaixamento de Veículos correto ?	N.A	0
P_10	Existência de altura livre menor que 2,10 m ?	Não	-
P_11	O Passeio está no padrão da SMPU ?	Não	0
P_12	A testada possui prática de estacionamento sobre o passeio ?	Não	10
P_13	Existe algum dispositivo de Drenagem sobre a calçada ?	Não	0
P_14	Existe PED em frente a testada ?	Não	-
P_15	Existe FTP em frente a testada ?	Sim	-
P_16	Classificação geral da calçada pelo pesquisador.	Ótimo(a)	0
