# Lote 4 - Rota: Contorno

| Diagnóstico da Calçada | Qualidade do Serviço | |
| Endereço: Av.Contorno, 6969 | 75 | B |
| Data do Registro: 07/11/2019 16:21:15 | | |

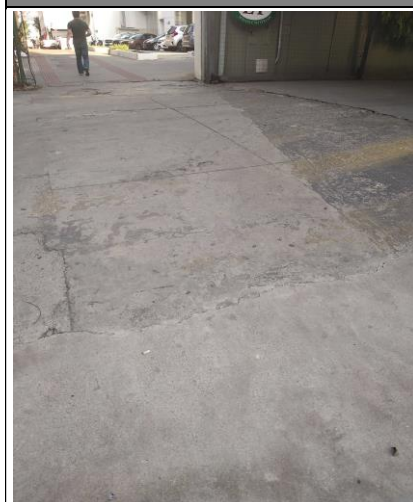
## Foto Geral

| ID | Itens Avaliados | Respostas | Nota |
|---|---|---|---|
| P_4 | Existência de Buracos ? | Poucos | 5 |
| P_6 | Presença de desníveis ? | Severo | 0 |
| P_11 | O Passeio está no padrão da SMPU ? | Não | 0 |
| P_16 | Classificação geral da calçada pelo pesquisador. | Ótimo(a) | 10 |
