# Lote 1 - Rota: Noroeste

| Diagnóstico da Calçada | Qualidade do Serviço | |
| Endereço: Av. Brigadeiro Eduardo Gomes, 1233 | 60 | C |
| Data do Registro: 26/11/2019 15:46:33 | | |

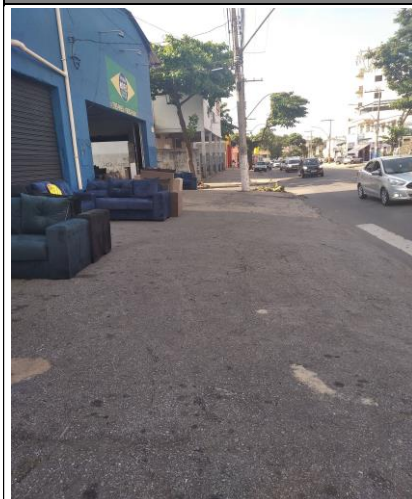
## Foto Geral

| ID | Itens Avaliados | Respostas | Nota |
|---|---|---|---|
| P_5 | Condições Gerais do Piso e meio-fio da calçada ? | Regular | 5 |
| P_16 | Classificação geral da calçada pelo pesquisador. | Regular | 5 |
