# Lote 1 - Rota: Padre Pedro Pinto

**FRATAR**  
ENGENHARIA CONSULTIVA

| Diagnóstico da Calçada | Qualidade do Serviço | |
| Endereço: Rua Padre Pedro Pinto, 3175 | 55 | C |

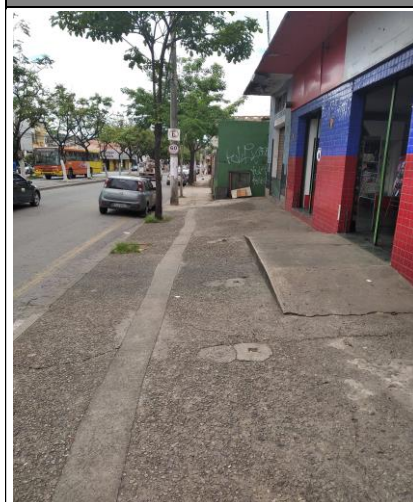
## Foto Geral

| ID | Itens Avaliados | Respostas | Nota |
|---|---|---|---|
| P_16 | Classificação geral da calçada pelo pesquisador. | Regular | 5 |

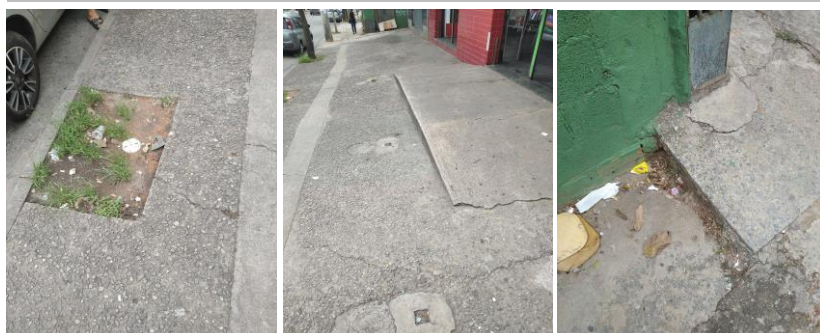
## Fotos Complementares - Detalhes do Passeio

| ID | Itens Avaliados | Respostas | Nota |
|---|---|---|---|
| P_4 | Existência de Buracos ? | Poucos | 5 |
| P_5 | Condições Gerais do Piso e meio-fio da calçada ? | Regular | 5 |
| P_6 | Presença de desníveis ? | Severo | 0 |
