# Lote 1 - Rota: Noroeste

| Diagnóstico da Calçada | Qualidade do Serviço | |
| Endereço: Av. Brigadeiro Eduardo Gomes, s/nº | 50 | D |
| Num. Lote CTM: 130118500015 | | |

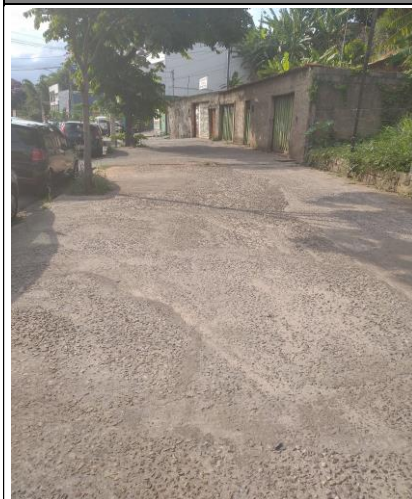
## Foto Geral

| ID | Itens Avaliados | Respostas | Nota |
|---|---|---|---|
| P_4 | Existência de Buracos ? | Poucos | 5 |
| P_5 | Condições Gerais do Piso e meio-fio da calçada ? | Regular | 5 |
| P_9 | A calçada Possui Rebaixamento de Veículos correto ? | Não | 0 |
| P_11 | O Passeio está no padrão da SMPU ? | Não | 0 |
| P_16 | Classificação geral da calçada pelo pesquisador. | Ruim | 0 |
