# Lote 1 - Rota: Padre Pedro Pinto

**FRATAR**  
ENGENHARIA CONSULTIVA

| Diagnóstico da Calçada | Qualidade do Serviço | |
| Endereço: Rua Padre Pedro Pinto, 2378 | 67 | C |

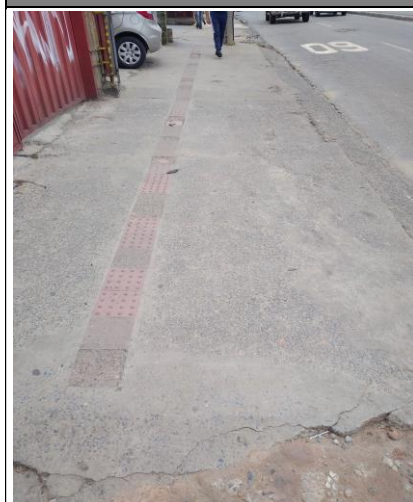
## Foto Geral

| ID | Itens Avaliados | Respostas | Nota |
|---|---|---|---|
| P_5 | Condições Gerais do Piso e meio-fio da calçada ? | Regular | 5 |
| P_6 | Presença de desníveis ? | Leve | 7 |
| P_9 | A calçada Possui Rebaixamento de Veículos correto ? | Não | 0 |
| P_11 | O Passeio está no padrão da SMPU ? | Não | 0 |
| P_16 | Classificação geral da calçada pelo pesquisador. | Regular | 5 |

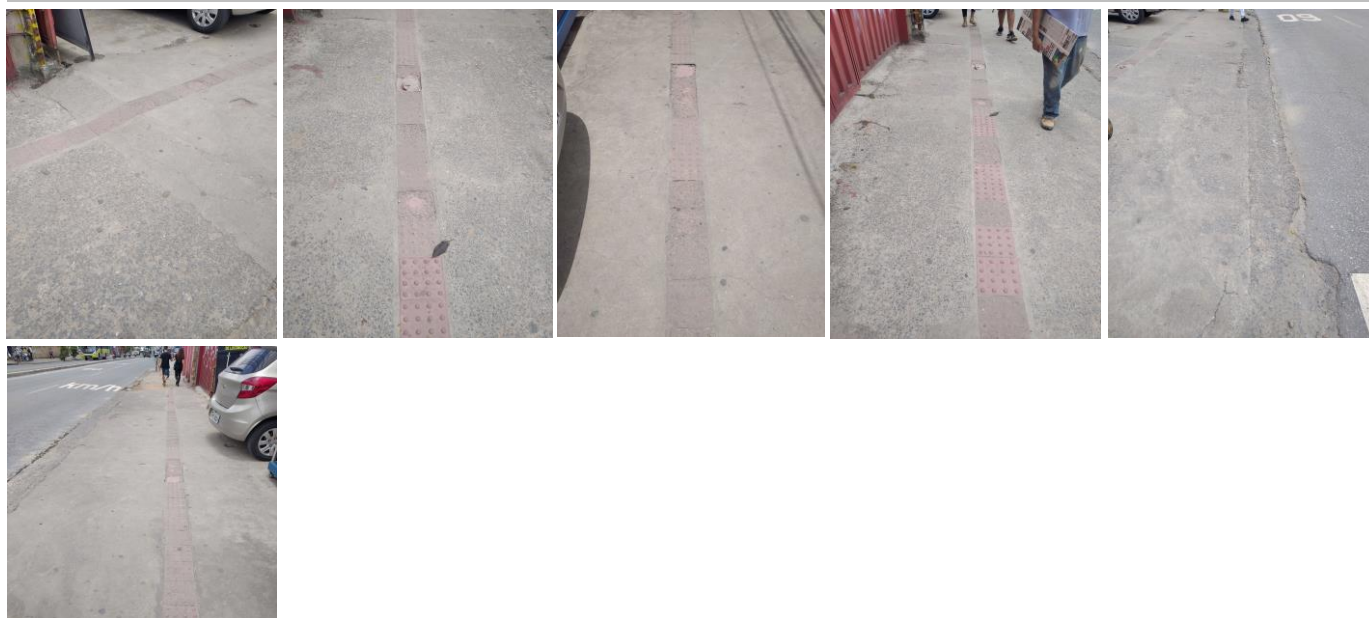
## Fotos Complementares - Detalhes do Passeio

| ID | Itens Avaliados | Respostas | Nota |
|---|---|---|---|
| P_8_1 | O piso tátil está no eixo da faixa livre ? | Não | 0 |
| P_8_8 | O piso tátil está em boas condições aparentes? | Não | 0 |
| P_8_9 | O piso tátil apresenta desenho com bom senso? | Não | 0 |
