# Lote 3 - Rota: Leste 3

**FRATAR**  
ENGENHARIA CONSULTIVA

| Diagnóstico da Calçada | Qualidade do Serviço | |
| Endereço: Av. Andradas, s/nº | 77 | B |

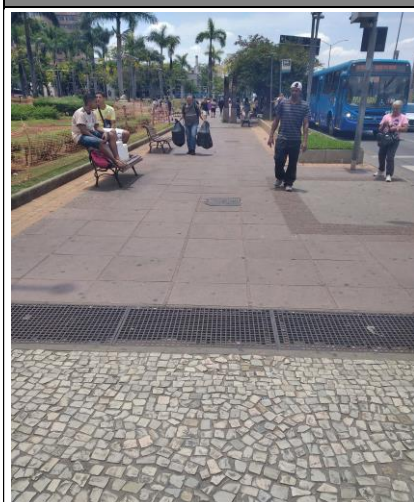
## Foto Geral

| ID | Itens Avaliados | Respostas | Nota |
|---|---|---|---|
| P_16 | Classificação geral da calçada pelo pesquisador. | Ótimo(a) | 10 |

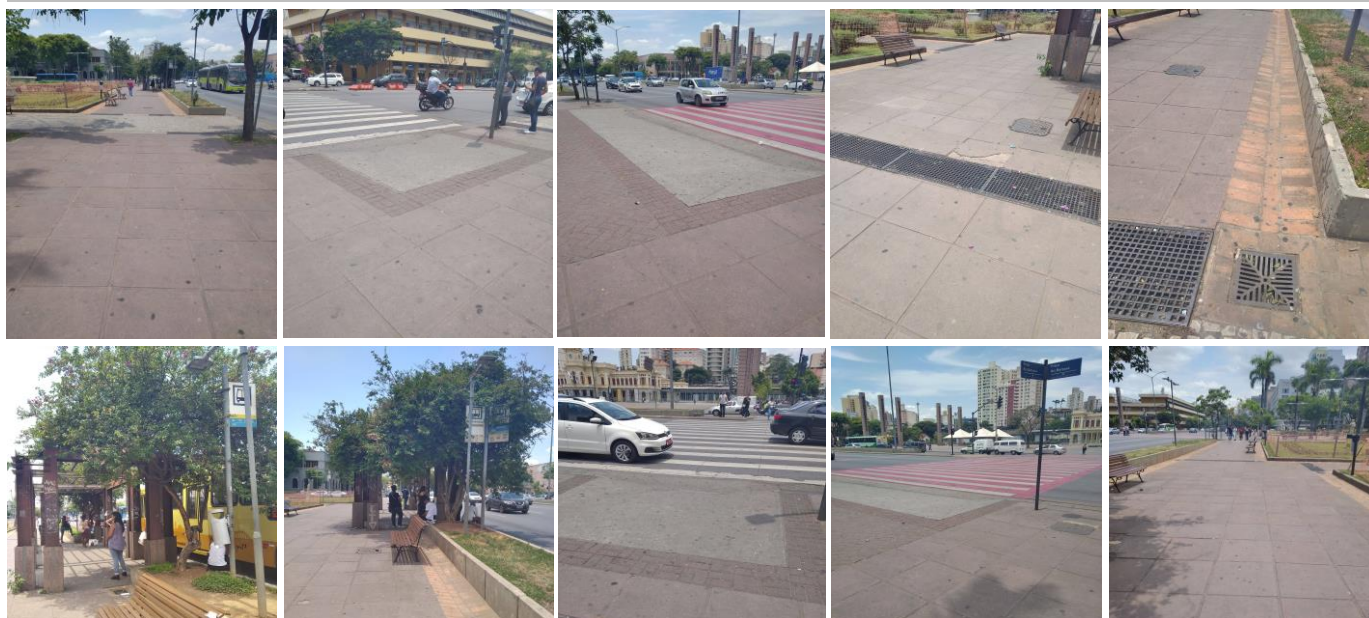
## Fotos Complementares - Detalhes do Passeio

| ID | Itens Avaliados | Respostas | Nota |
|---|---|---|---|
| P_7 | Tem rebaixamento de calçada para Pedestre ? | Sim | 7 |
| P_11 | O Passeio está no padrão da SMPU ? | Não | 0 |
| P_13 | Existe algum dispositivo de Drenagem sobre a calçada ? | Sim | 0 |

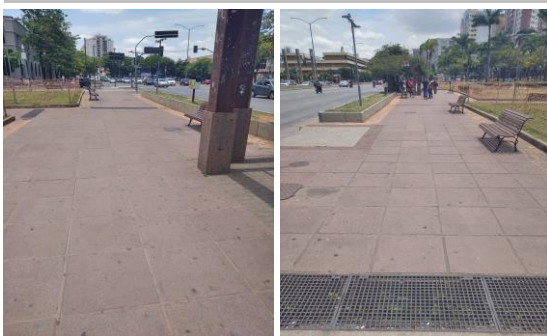
### Fotos Complementares - Detalhes do Passeio

| ID | Itens Avaliados | Respostas | Nota |
|---|---|---|---|
| P_7_1_2 | Se for do Tipo 1, O rebaixo tem abas conforme a norma ? | Não | -1 |
| P_7_3 | O rebaixo possui piso tátil ? | Tem só piso de alerta | -1 |
| P_7_3_1 | O piso tátil de alerta e direcional do rebaixo está conforme a norma ? | Não | -1 |
