# Lote 1 - Rota: Padre Pedro Pinto

**FRATAR**  
ENGENHARIA CONSULTIVA

| Diagnóstico da Calçada | Qualidade do Serviço | |
| Endereço: Rua Padre Pedro Pinto, 1976 | 66 | C |

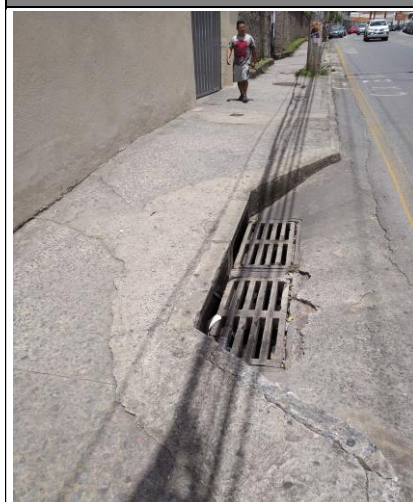
Foto Geral

| ID | Itens Avaliados | Respostas | Nota |
|---|---|---|---|
| P_5 | Condições Gerais do Piso e meio-fio da calçada ? | Regular | 5 |
| P_16 | Classificação geral da calçada pelo pesquisador. | Regular | 5 |
