# Lote 3 - Rota: Antônio Carlos II

**FRATAR**  
ENGENHARIA CONSULTIVA

| Diagnóstico da Calçada | Qualidade do Serviço | |
| Endereço: Av. Portugal, 289 | 84 | B |

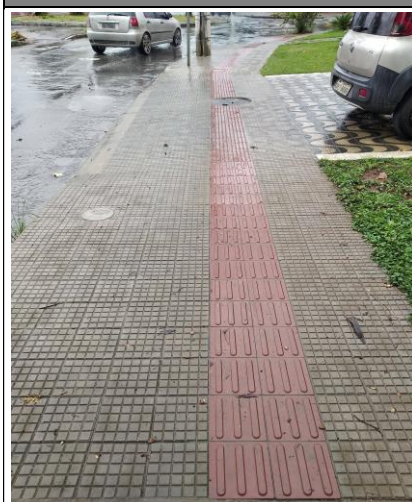
## Foto Geral

| ID | Itens Avaliados | Respostas | Nota |
|---|---|---|---|
| P_16 | Classificação geral da calçada pelo pesquisador. | Ótimo(a) | 10 |

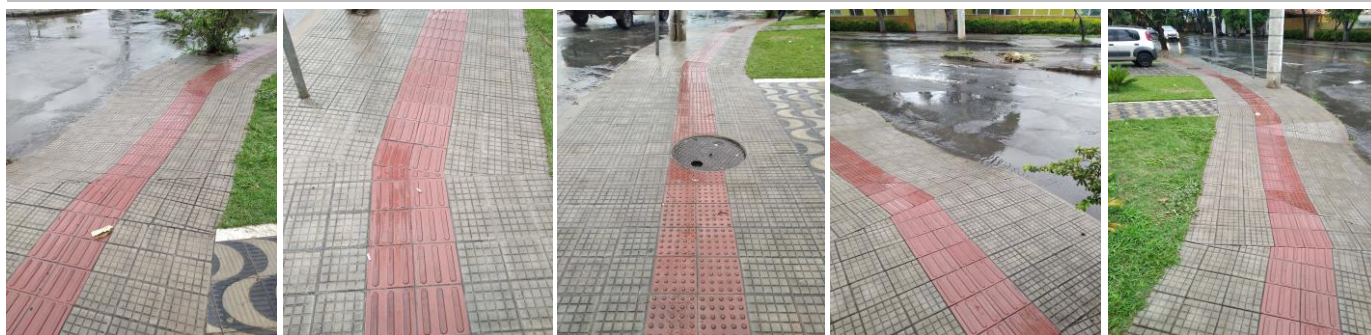
## Fotos Complementares - Detalhes do Passeio

| ID | Itens Avaliados | Respostas | Nota |
|---|---|---|---|
| P_7_1 | Qual tipo do Rebaixo ? | Rebaixo Tipo 1 (trapézio) | 0 |
| P_7_1_1 | Se for do Tipo 1, Passeio possui largura livre de 1,2 m ? | Não | -3 |
| P_7_1_2 | Se for do Tipo 1, O rebaixo tem abas conforme a norma ? | Não | -1 |
| P_7_3 | O rebaixo possui piso tátil ? | Tem só piso de alerta | -1 |
| P_7_3_1 | O piso tátil de alerta e direcional do rebaixo está conforme a norma ? | Não | -1 |
