# Lote 5 - Rota: Afonso Pena

| Diagnóstico da Calçada | Qualidade do Serviço | |
| Endereço: Av. Afonso Pena, 3031 | 73 | B |
| Data do Registro: 01/11/2019 11:29:17 | | |

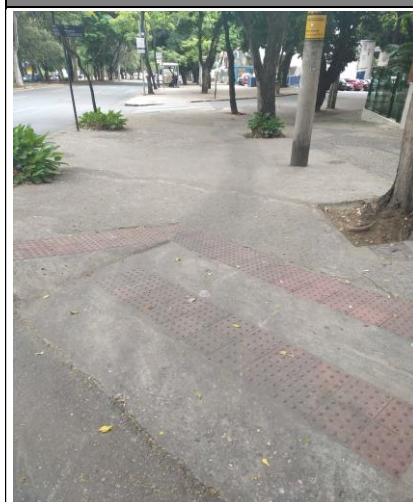
## Foto Geral

| ID | Itens Avaliados | Respostas | Nota |
|---|---|---|---|
| P_4 | Existência de Buracos ? | Poucos | 5 |
| P_5 | Condições Gerais do Piso e meio-fio da calçada ? | Ótimo(a) | 5 |
| P_8 | Possui piso tátil ao longo da Calçada ? | Não | - |
| P_16 | Classificação geral da calçada pelo pesquisador. | Ótimo(a) | 5 |
