# Lote 4 - Rota: Raja Gabáglia

| Diagnóstico da Calçada | Qualidade do Serviço | |
| Endereço: Rua São Paulo, 1219 | 63 | C |

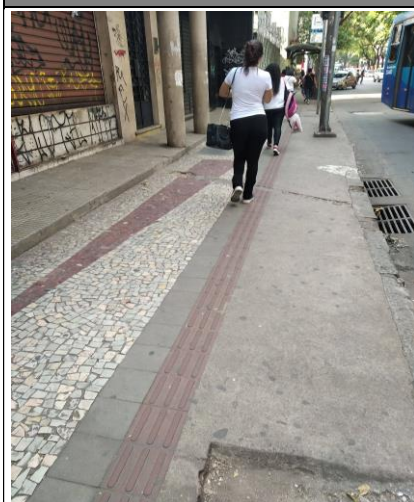
## Foto Geral

| ID | Itens Avaliados | Respostas | Nota |
|---|---|---|---|
| P_4 | Existência de Buracos ? | Poucos | 5 |
| P_5 | Condições Gerais do Piso e meio-fio da calçada ? | Regular | 0 |
| P_11 | O Passeio está no padrão da SMPU ? | Não | 0 |
| P_16 | Classificação geral da calçada pelo pesquisador. | Regular | 0 |
