# Lote 1 - Rota: Carlos Luz

**FRATAR**  
ENGENHARIA CONSULTIVA

| Diagnóstico da Calçada | Qualidade do Serviço | |
| Endereço: Rua Sena Madureira, 15 | 83 | B |

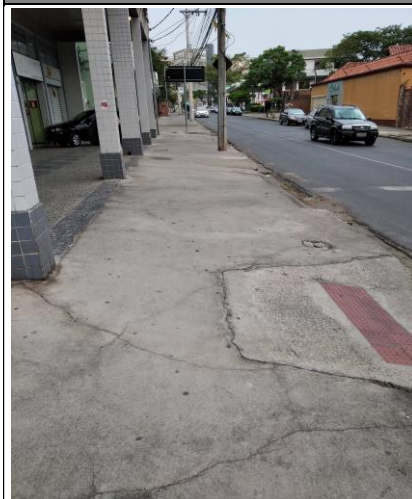
## Foto Geral

| ID | Itens Avaliados | Respostas | Nota |
|---|---|---|---|
| P_16 | Classificação geral da calçada pelo pesquisador. | Ótimo(a) | 10 |

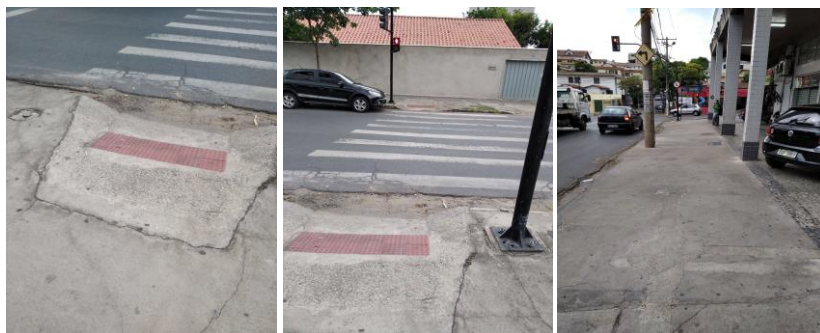
## Fotos Complementares - Detalhes do Passeio

| ID | Itens Avaliados | Respostas | Nota |
|---|---|---|---|
| P_7_1_2 | Se for do Tipo 1, O rebaixo tem abas conforme a norma ? | Não | -1 |
| P_7_3 | O rebaixo possui piso tátil ? | Tem só piso de alerta | -1 |
| P_7_3_1 | O piso tátil de alerta e direcional do rebaixo está conforme a norma ? | Não | -1 |
