# Lote 1 - Rota: Padre Pedro Pinto

| Diagnóstico da Calçada | Qualidade do Serviço | |
| Endereço: Rua Padre Pedro Pinto, s/nº | 67 | C |
| Data do Registro: 22/11/2019 11:42:32 | | |

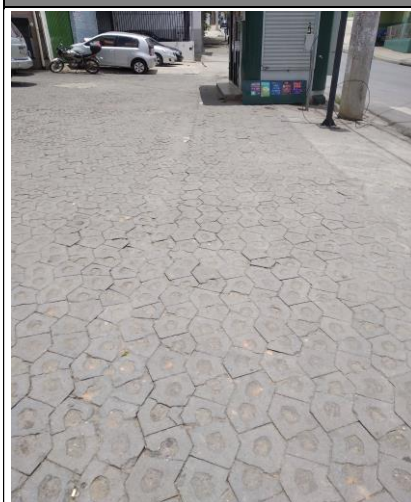
Foto Geral

| ID | Itens Avaliados | Respostas | Nota |
|---|---|---|---|
| P_5 | Condições Gerais do Piso e meio-fio da calçada ? | Regular | 5 |
| P_9 | A calçada Possui Rebaixamento de Veículos correto ? | Não | 0 |
| P_11 | O Passeio está no padrão da SMPU ? | Não | 0 |
| P_16 | Classificação geral da calçada pelo pesquisador. | Regular | 5 |

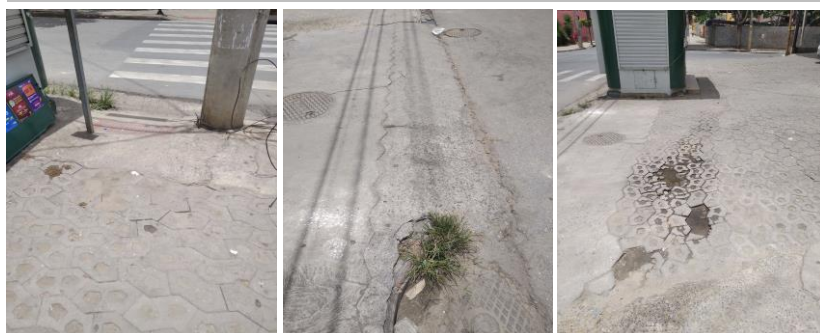
Fotos Complementares - Detalhes do Passeio

| ID | Itens Avaliados | Respostas | Nota |
|---|---|---|---|
| P_7_1_2 | Se for do Tipo 1, O rebaixo tem abas conforme a norma ? | Não | -1 |
| P_7_3 | O rebaixo possui piso tátil ? | Tem só piso de alerta | -1 |
| P_7_3_1 | O piso tátil de alerta e direcional do rebaixo está conforme a norma ? | Não | -1 |
