# Lote 4 - Rota: Raja Gabágia

**FRATAR**  
ENGENHARIA CONSULTIVA

| Diagnóstico da Calçada | Qualidade do Serviço | |
| Endereço: Rua Curitiba, 689 | 73 | B |

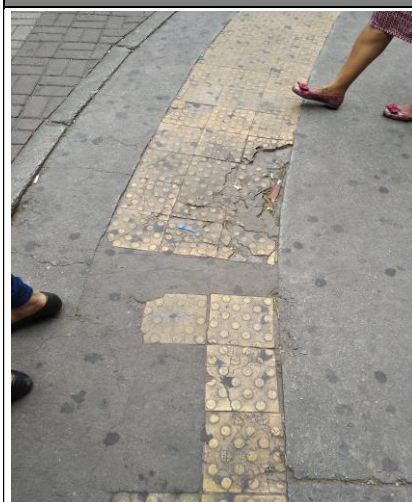
Foto Geral

| ID | Itens Avaliados | Respostas | Nota |
|---|---|---|---|
| P_4 | Existência de Buracos ? | Poucos | 5 |
| P_5 | Condições Gerais do Piso e meio-fio da calçada ? | Ótimo(a) | 10 |
| P_11 | O Passeio está no padrão da SMPU ? | Não | 0 |
| P_13 | Existe algum dispositivo de Drenagem sobre a calçada ? | Sim | 0 |
| P_16 | Classificação geral da calçada pelo pesquisador. | Ótimo(a) | 10 |
