# Lote 5 - Rota: Sul

| Diagnóstico da Calçada | Qualidade do Serviço | |
| Endereço: Av. Cristovão Colombo, 335 | 65 | C |
| Data do Registro: 02/11/2019 12:56:37 | | |

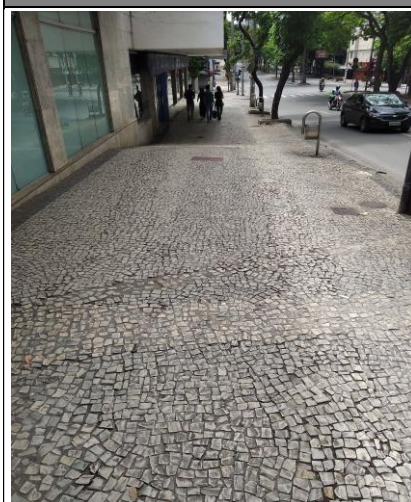
Foto Geral

| ID | Itens Avaliados | Respostas | Nota |
|---|---|---|---|
| P_5 | Condições Gerais do Piso e meio-fio da calçada ? | Regular | 5 |
| P_6 | Presença de desníveis ? | Leve | 7 |
| P_7 | Tem rebaixamento de calçada para Pedestre ? | Não | 8 |
| P_11 | O Passeio está no padrão da SMPU ? | Não | 0 |
| P_16 | Classificação geral da calçada pelo pesquisador. | Regular | 5 |
