# Lote 4 - Rota: Contorno

| Diagnóstico da Calçada | Qualidade do Serviço | |
| Endereço: Av.Contorno, 5785 | 87 | B |

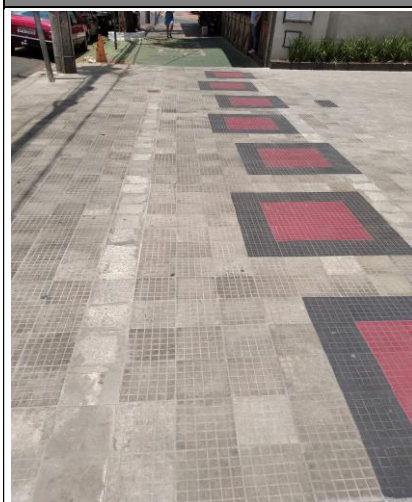
## Foto Geral

| ID | Itens Avaliados | Respostas | Nota |
|---|---|---|---|
| P_6 | Presença de desníveis ? | Leve | 7 |
| P_11 | O Passeio está no padrão da SMPU ? | Não | 0 |
| P_13 | Existe algum dispositivo de Drenagem sobre a calçada ? | Sim | 0 |
