# Lote 4 - Rota: Contorno

**FRATAR**  
ENGENHARIA CONSULTIVA

| Diagnóstico da Calçada | Qualidade do Serviço | |
| Endereço: Av.Contorno, 26464 | 75 | B |

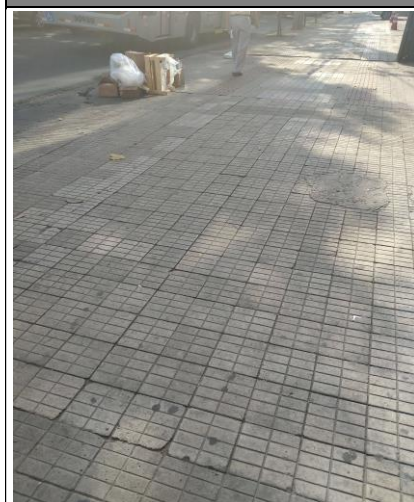
## Foto Geral

| ID | Itens Avaliados | Respostas | Nota |
|---|---|---|---|
| P_4 | Existência de Buracos ? | Poucos | 5 |
| P_16 | Classificação geral da calçada pelo pesquisador. | Ótimo(a) | 10 |

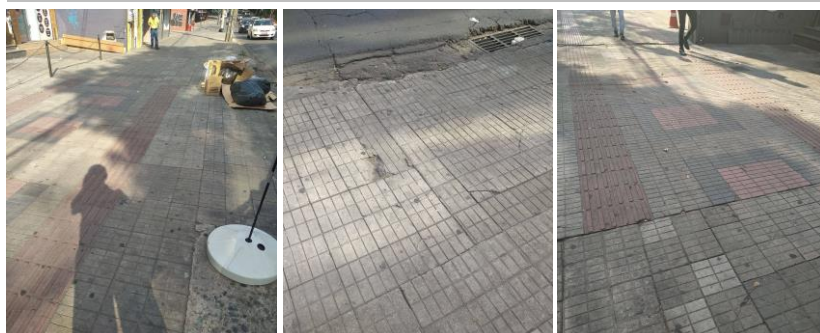
## Fotos Complementares - Detalhes do Passeio

| ID | Itens Avaliados | Respostas | Nota |
|---|---|---|---|
| P_13_2 | | piso tátil descontinuo | 0 |
