# Lote 1 - Rota: Noroeste

**FRATAR**  
ENGENHARIA CONSULTIVA

| Diagnóstico da Calçada | Qualidade do Serviço | |
| Endereço: Av. Brigadeiro Eduardo Gomes, 660 | 65 | C |

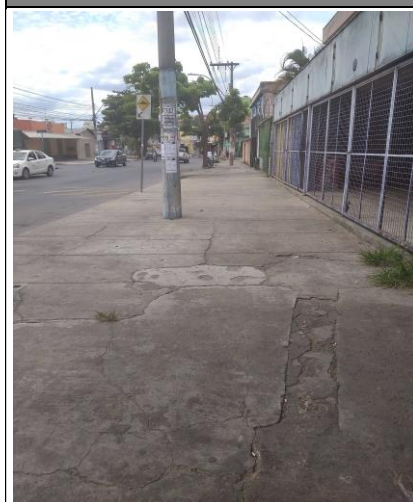
## Foto Geral

| ID | Itens Avaliados | Respostas | Nota |
|---|---|---|---|
| P_4 | Existência de Buracos ? | Poucos | 5 |
| P_5 | Condições Gerais do Piso e meio-fio da calçada ? | Regular | 5 |
| P_9 | A calçada Possui Rebaixamento de Veículos correto ? | Não | 0 |
| P_11 | O Passeio está no padrão da SMPU ? | Não | 0 |
| P_16 | Classificação geral da calçada pelo pesquisador. | Regular | 5 |
