# Lote 4 - Rota: Raja Gabáglia

Diagnóstico da Calçada		Qualidade do Serviço	
Endereço: Av. Álvares Cabral, 1787		63	C
Data do Registro: 20/11/2019 16:12:31			
Num. Lote CTM:

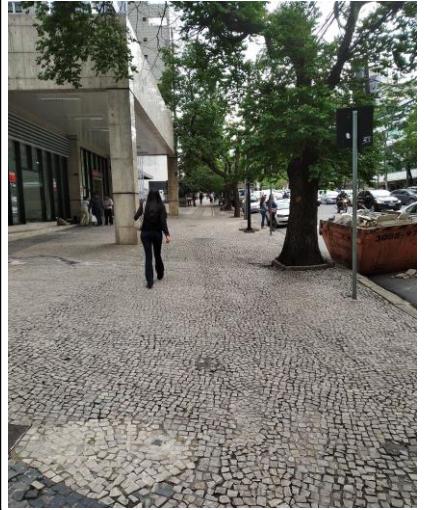
## Foto Geral

ID	Itens Avaliados	Respostas	Nota
P_1	O Mobiliário urbano está dentro da faixa de serviço de 70 cm ?	Sim	-
P_2	Qual a largura livre do Passeio ?	Acima de 1.50 m	10
P_3	Tipo de revestimento da caçada ?	Pedra Portuguesa	8
P_4	Existencia de Buracos ?	Poucos	5
P_5	Condições Gerais do Piso e meio-fio da calçada ?	Regular	5
P_6	Presença de desniveis ?	Nenhum	10
P_7	Tem rebaixamento de calçada para Pedestre ?	Não	10
P_8	Possui piso tátil ao longo da Calçada ?	Não	-
P_9	A calçada Possui Rebaixamento de Veículos correto ?	N.A	0
P_10	Existencia de altura livre menor que 2,10 m ?	Não	-
P_11	O Passeio está no padrao da SMPU ?	Não	0
P_12	A testada possui prática de estacionamento sobre o passeio ?	Não	10
P_13	Existe algum dispositivo de Drenagem sobre a calçada ?	Não	0
P_14	Existe PED em frente a testada ?	Não	-
P_15	Existe FTP em frente a testada ?	Não	-
P_16	Classificação geral da calçada pelo pesquisador.	Regular	5
