Lote 1 - Rota: Padre Pedro Pinto

FRATAR
ENGENHARIA CONSULTIVA

| Diagnóstico da Calçada | Qualidade do Serviço | |
| Endereço: Rua Padre Pedro Pinto, 6220 Data do Registro: 13/11/2019 11:47:25 Num. Lote CTM: 190522700090 | 73 | B |

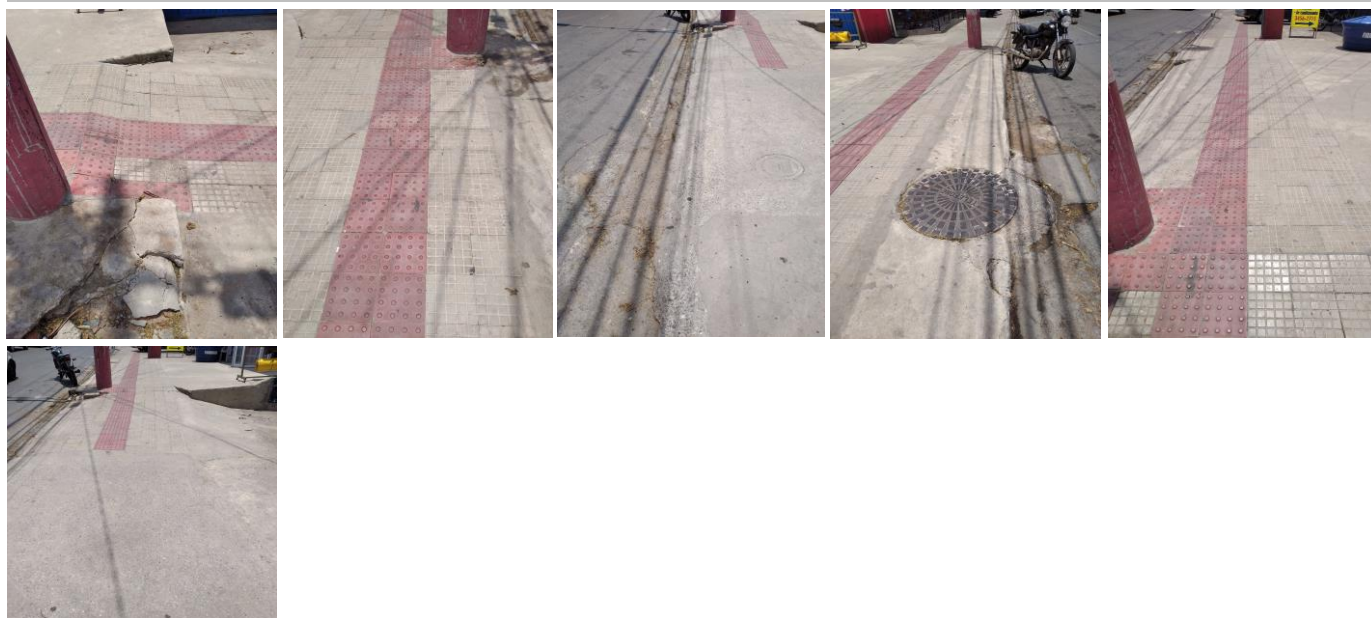
Fotos Complementares - Detalhes do Passeio

| ID | Itens Avaliados | Respostas | Nota |
|---|--|---|---|
| P_6 | Presença de desníveis ? | Médio | 3 |
| P_9 | A calçada Possui Rebaixamento de Veículos correto ? | Não | 0 |
| P_11 | O Passeio está no padrão da SMPU ? | Não | 0 |
