# Lote 1 - Rota: Noroeste

| Diagnóstico da Calçada | Qualidade do Serviço | |
| Endereço: Av. Ivaí, 906 | 67 | C |
| Data do Registro: 12/11/2019 15:33:30 | | |

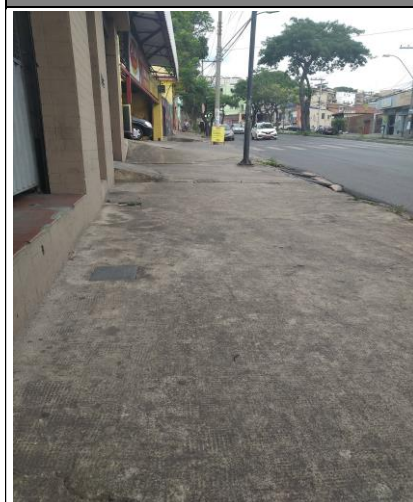
Foto Geral

| ID | Itens Avaliados | Respostas | Nota |
|---|---|---|---|
| P_5 | Condições Gerais do Piso e meio-fio da calçada ? | Regular | 5 |
| P_6 | Presença de desníveis ? | Leve | 7 |
| P_9 | A calçada Possui Rebaixamento de Veículos correto ? | Não | 0 |
| P_11 | O Passeio está no padrão da SMPU ? | Não | 0 |
| P_16 | Classificação geral da calçada pelo pesquisador. | Regular | 5 |
