# Lote 3 - Rota: Augusto de Lima

| Diagnóstico da Calçada | Qualidade do Serviço | |
| Endereço: Av. Augusto de Lima, 1921 | 75 | B |
| Data do Registro: 07/11/2019 08:24:54 | | |

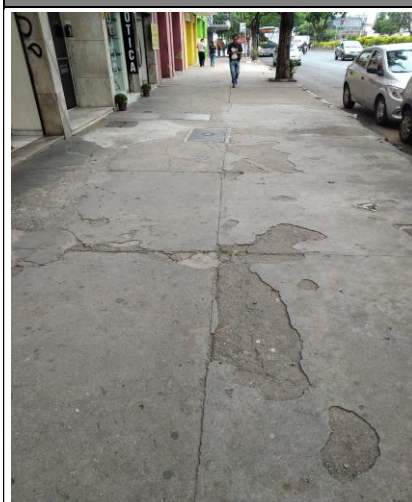
## Foto Geral

| ID | Itens Avaliados | Respostas | Nota |
|---|---|---|---|
| P_5 | Condições Gerais do Piso e meio-fio da calçada ? | Regular | 5 |
| P_11 | O Passeio está no padrão da SMPU ? | Não | 0 |
| P_16 | Classificação geral da calçada pelo pesquisador. | Ótimo(a) | 10 |
