# Lote 1 - Rota: Noroeste

**FRATAR**  
ENGENHARIA CONSULTIVA

| Diagnóstico da Calçada | Qualidade do Serviço | |
| Endereço: Av. Ivaí, 503 | 62 | C |

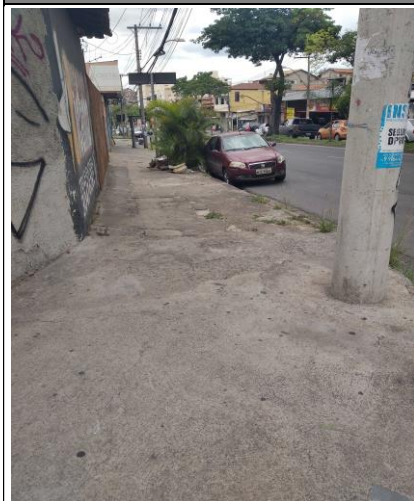
## Foto Geral

| ID | Itens Avaliados | Respostas | Nota |
|---|---|---|---|
| P_4 | Existência de Buracos ? | Poucos | 5 |
| P_5 | Condições Gerais do Piso e meio-fio da calçada ? | Regular | 5 |
| P_6 | Presença de desníveis ? | Leve | 7 |
| P_9 | A calçada Possui Rebaixamento de Veículos correto ? | Não | 0 |
| P_11 | O Passeio está no padrão da SMPU ? | Não | 0 |
| P_16 | Classificação geral da calçada pelo pesquisador. | Regular | 5 |
