# Lote 5 - Rota: Sul

| Diagnóstico da Calçada | Qualidade do Serviço | |
| Endereço: Av. João Pinheiro, 795 | 58 | C |
| Data do Registro: 30/10/2019 11:33:33 | | |

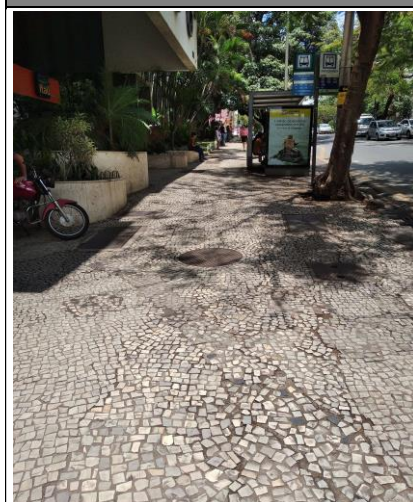
## Foto Geral

| ID | Itens Avaliados | Respostas | Nota |
|---|---|---|---|
| P_4 | Existência de Buracos ? | Poucos | 5 |
| P_5 | Condições Gerais do Piso e meio-fio da calçada ? | Péssimo | 5 |
| P_11 | O Passeio está no padrão da SMPU ? | Não | 0 |

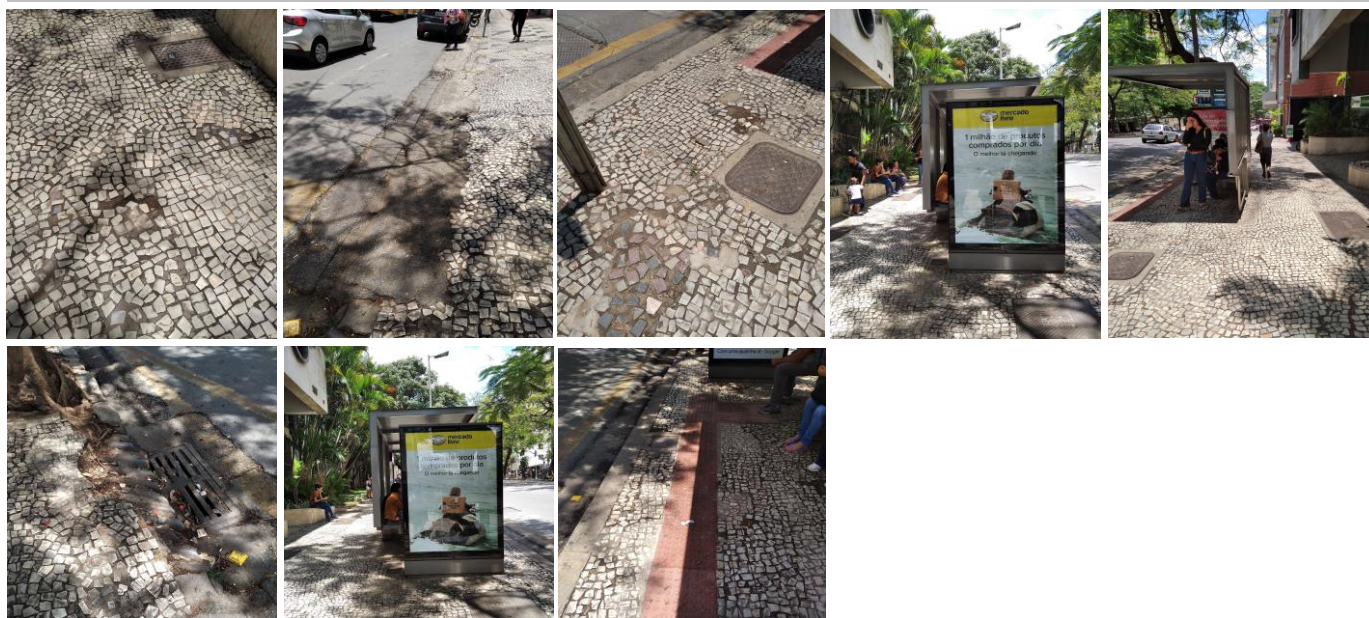
## Fotos Complementares - Detalhes do Passeio

| ID | Itens Avaliados | Respostas | Nota |
|---|---|---|---|
| P_13_2 | | possui piso tátil apenas em frente ao PED | 0 |
