# Lote 4 - Rota: Raja Gabágia

**FRATAR**  
ENGENHARIA CONSULTIVA

| Diagnóstico da Calçada | Qualidade do Serviço | |
| Endereço: Rua São Paulo, 818 | 68 | C |

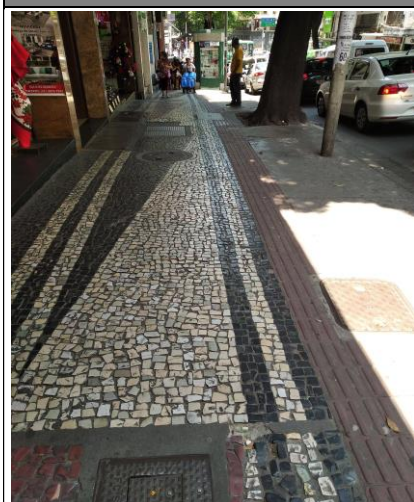
## Foto Geral

| ID | Itens Avaliados | Respostas | Nota |
|---|---|---|---|
| P_4 | Existência de Buracos ? | Poucos | 5 |
| P_5 | Condições Gerais do Piso e meio-fio da calçada ? | Regular | 5 |
