# Lote 5 - Rota: Afonso Pena

**FRATAR**  
ENGENHARIA CONSULTIVA

| Diagnóstico da Calçada | Qualidade do Serviço | |
| Endereço: Rua Rio Grande do Norte, 783 | 75 | B |

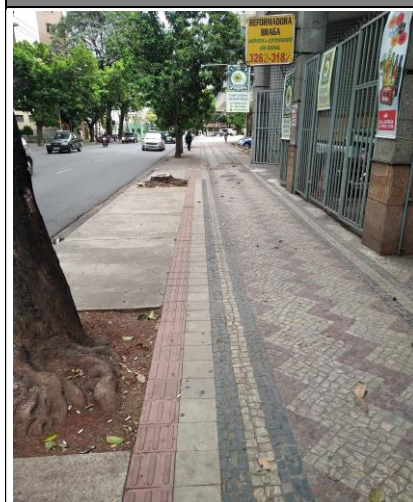
Foto Geral

| ID | Itens Avaliados | Respostas | Nota |
|---|---|---|---|
| P_6 | Presença de desníveis ? | Leve | 10 |
| P_9 | A calçada Possui Rebaixamento de Veículos correto ? | Não | 0 |
| P_11 | O Passeio está no padrão da SMPU ? | Não | 0 |
| P_16 | Classificação geral da calçada pelo pesquisador. | Ótimo(a) | 5 |
