# Lote 5 - Rota: Afonso Pena

**FRATAR**  
ENGENHARIA CONSULTIVA

| Diagnóstico da Calçada | Qualidade do Serviço | |
| Endereço: Rua Rio Grande do Norte, 1491 | 78 | B |

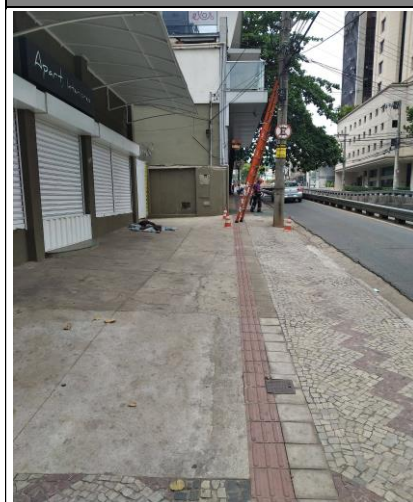
Foto Geral

| ID | Itens Avaliados | Respostas | Nota |
|---|---|---|---|
| P_2 | Qual a largura livre do Passeio ? | Acima de 1.50 m | 10 |
| P_3 | Tipo de revestimento da calçada ? | Pedra Portuguesa | 8 |
| P_4 | Existência de Buracos ? | Nenhum | 10 |
| P_5 | Condições Gerais do Piso e meio-fio da calçada ? | Ótimo(a) | 10 |
| P_6 | Presença de desníveis ? | Nenhum | 10 |
| P_11 | O Passeio está no padrão da SMPU ? | Não | 0 |
| P_16 | Classificação geral da calçada pelo pesquisador. | Ótimo(a) | 10 |
