# Lote 1 - Rota: Noroeste

| Diagnóstico da Calçada | Qualidade do Serviço | |
| Endereço: Av. Abílio Machado, 1609 | 75 | B |

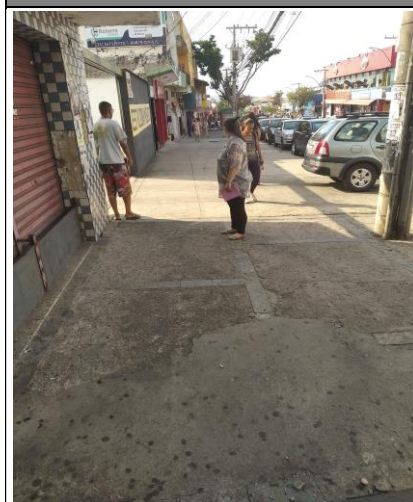
Foto Geral

| ID | Itens Avaliados | Respostas | Nota |
|---|---|---|---|
| P_4 | Existência de Buracos ? | Poucos | 5 |
| P_5 | Condições Gerais do Piso e meio-fio da calçada ? | Regular | 5 |
| P_16 | Classificação geral da calçada pelo pesquisador. | Regular | 5 |
