# Lote 1 - Rota: Carlos Luz

**FRATAR**  
ENGENHARIA CONSULTIVA

| Diagnóstico da Calçada | Qualidade do Serviço | |
| Endereço: Rua Apucarana, s/nº | 83 | B |

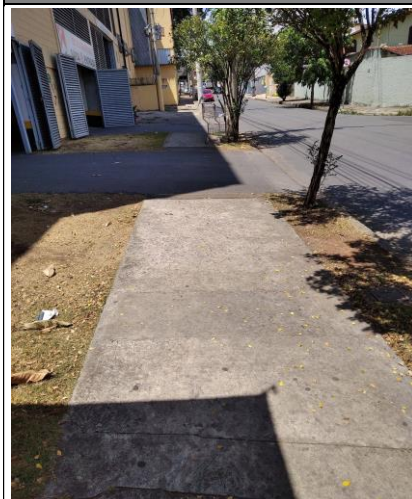
Foto Geral

| ID | Itens Avaliados | Respostas | Nota |
|---|---|---|---|
| P_16 | Classificação geral da calçada pelo pesquisador. | Ótimo(a) | 10 |
