# Lote 4 - Rota: Raja Gabágia

**FRATAR**  
ENGENHARIA CONSULTIVA

| Diagnóstico da Calçada | Qualidade do Serviço | |
| Endereço: Av. Álvares Cabral, 1903 | 51 | C |

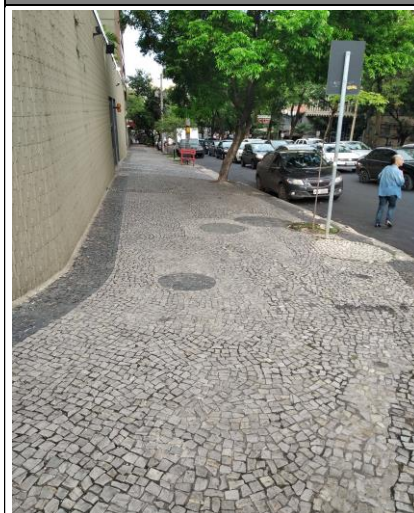
## Foto Geral

| ID | Itens Avaliados | Respostas | Nota |
|---|---|---|---|
| P_5 | Condições Gerais do Piso e meio-fio da calçada ? | Regular | 5 |
| P_6 | Presença de desníveis ? | Severo | 0 |
| P_9 | A calçada Possui Rebaixamento de Veículos correto ? | Não | 0 |
| P_11 | O Passeio está no padrão da SMPU ? | Não | 0 |
| P_16 | Classificação geral da calçada pelo pesquisador. | Regular | 5 |
