# Lote 1 - Rota: Noroeste

**FRATAR**  
ENGENHARIA CONSULTIVA

| Diagnóstico da Calçada | Qualidade do Serviço | |
| Endereço: Av. Ivaí, 135 | 65 | C |

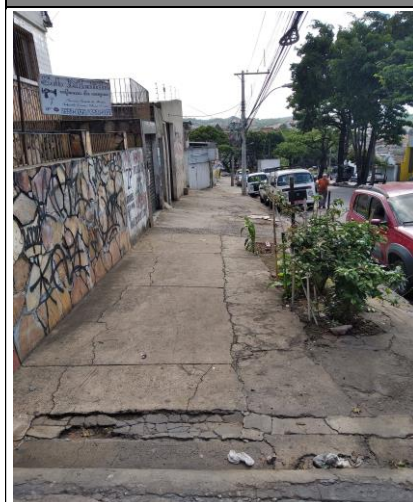
## Foto Geral

| ID | Itens Avaliados | Respostas | Nota |
|---|---|---|---|
| P_4 | Existência de Buracos ? | Poucos | 5 |
| P_5 | Condições Gerais do Piso e meio-fio da calçada ? | Regular | 5 |
| P_9 | A calçada Possui Rebaixamento de Veículos correto ? | Não | 0 |
| P_11 | O Passeio está no padrão da SMPU ? | Não | 0 |
| P_16 | Classificação geral da calçada pelo pesquisador. | Regular | 5 |
