Lote 3 - Rota: Leste 3

FRATAR
ENGENHARIA CONSULTIVA

Diagnóstico da Calçada		Qualidade do Serviço	
Endereço: Av. Andradas, s/nº			
Data do Registro: 08/11/2019 10:40:45		65	C
Num. Lote CTM: 60341100260

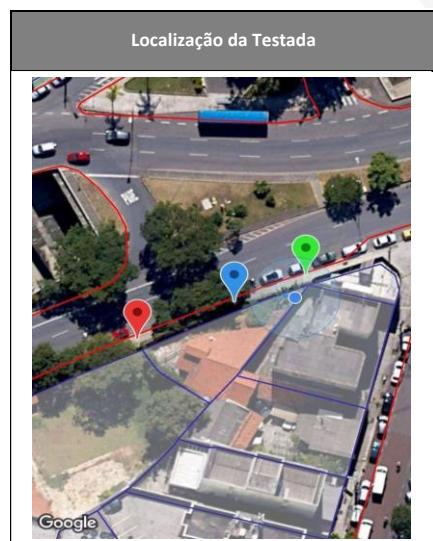
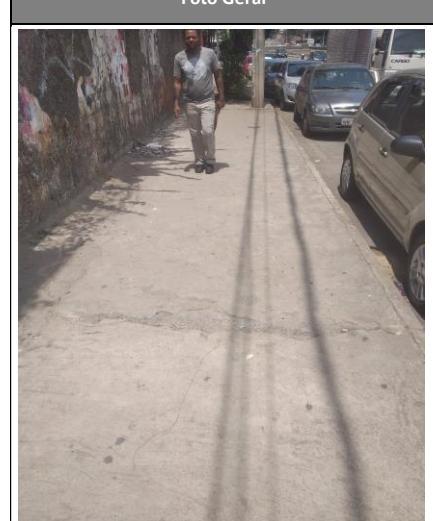
ID	Itens Avaliados	Respostas	Nota
P_1	O Mobiliário urbano está dentro da faixa de serviço de 70 cm ?	Não	-
P_2	Qual a largura livre do Passeio ?	Acima de 1.50 m	10
P_3	Tipo de revestimento da caçada ?	Concreto	10
P_4	Existencia de Buracos ?	Poucos	5
P_5	Condições Gerais do Piso e meio-fio da calçada ?	Regular	5
P_6	Presença de desniveis ?	Nenhum	10
P_7	Tem rebaixamento de calçada para Pedestre ?	Não	10
P_8	Possui piso tátil ao longo da Calçada ?	Não	-
P_9	A calçada Possui Rebaixamento de Veículos correto ?	N.A	0
P_10	Existencia de altura livre menor que 2,10 m ?	Não	-
P_11	O Passeio está no padrao da SMPU ?	Não	0
P_12	A testada possui prática de estacionamento sobre o passeio ?	Não	10
P_13	Existe algum dispositivo de Drenagem sobre a calçada ?	Não	0
P_14	Existe PED em frente a testada ?	Não	-
P_15	Existe FTP em frente a testada ?	Não	-
P_16	Classificação geral da calçada pelo pesquisador.	Regular	5
