# Lote 4 - Rota: Raja Gabáglia

| Diagnóstico da Calçada | Qualidade do Serviço | |
| Endereço: Av. Raja Gabaglia, s/nº | 31 | D |
| Data do Registro: 11/11/2019 10:54:45 | | |

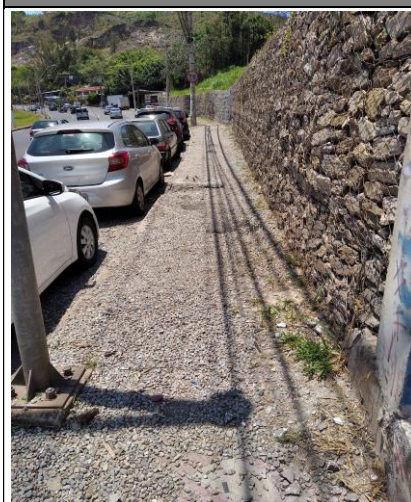
Foto Geral

| ID | Itens Avaliados | Respostas | Nota |
|---|---|---|---|
| P_3 | Tipo de revestimento da calçada ? | Terra | -10 |
| P_4 | Existência de Buracos ? | Poucos | 5 |
| P_5 | Condições Gerais do Piso e meio-fio da calçada ? | Péssimo | 0 |
| P_16 | Classificação geral da calçada pelo pesquisador. | Ruim | 0 |
