# Lote 4 - Rota: Contorno

**FRATAR**  
ENGENHARIA CONSULTIVA

| Diagnóstico da Calçada | Qualidade do Serviço | |
| Endereço: Av.Contorno, 2266 | 73 | B |

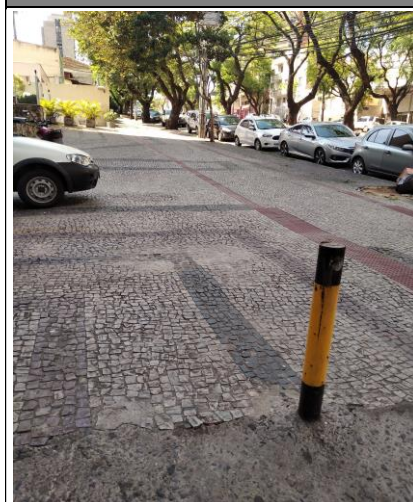
## Foto Geral

| ID | Itens Avaliados | Respostas | Nota |
|---|---|---|---|
| P_4 | Existência de Buracos ? | Poucos | 5 |
| P_6 | Presença de desníveis ? | Médio | 3 |
| P_11 | O Passeio está no padrão da SMPU ? | Não | 0 |
| P_13 | Existe algum dispositivo de Drenagem sobre a calçada ? | Sim | 0 |
