Diagnóstico da Calçada		Qualidade do Serviço	
Endereço: Av. Portugal, 1101		80	B
Data do Registro: 19/11/2019 13:24:12			
Num. Lote CTM: 200066400105

Lote 3 - Rota: Antônio Carlos II

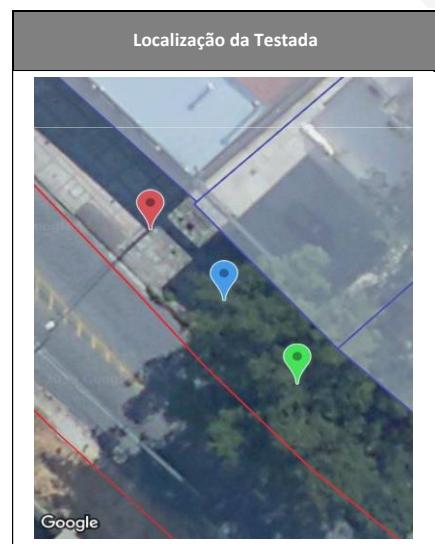
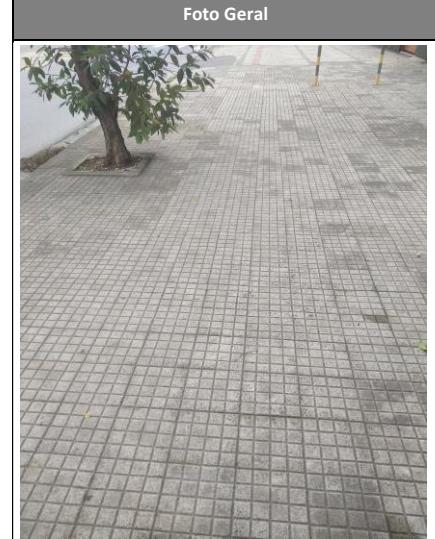
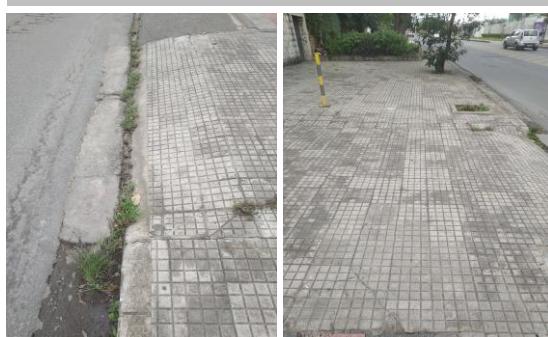
ID	Itens Avaliados	Respostas	Nota
P_1	O Mobiliário urbano está dentro da faixa de serviço de 70 cm ?	Sim	-
P_2	Qual a largura livre do Passeio ?	Acima de 1.50 m	10
P_3	Tipo de revestimento da caçada ?	Ladrilho Hidráulico	10
P_4	Existencia de Buracos ?	Nenhum	10
P_5	Condições Gerais do Piso e meio-fio da calçada ?	Ótimo(a)	10
P_6	Presença de desniveis ?	Nenhum	10
P_7	Tem rebaixamento de calçada para Pedestre ?	Não	10
P_8	Possui piso tátil ao longo da Calçada ?	Não	-
P_9	A calçada Possui Rebaixamento de Veículos correto ?	Não	0
P_10	Existencia de altura livre menor que 2,10 m ?	Não	-
P_11	O Passeio está no padrao da SMPU ?	Não	0
P_12	A testada possui prática de estacionamento sobre o passeio ?	Não	10
P_13	Existe algum dispositivo de Drenagem sobre a calçada ?	Não	0
P_14	Existe PED em frente a testada ?	Não	-
P_15	Existe FTP em frente a testada ?	Não	-
P_16	Classificação geral da calçada pelo pesquisador.	Ótimo(a)	10
