# Lote 1 - Rota: Carlos Luz

**FRATAR**  
ENGENHARIA CONSULTIVA

| Diagnóstico da Calçada | Qualidade do Serviço | |
| Endereço: Rua Conceição do Mato Dentro, 419 | <b>81</b> | <b>B</b> |

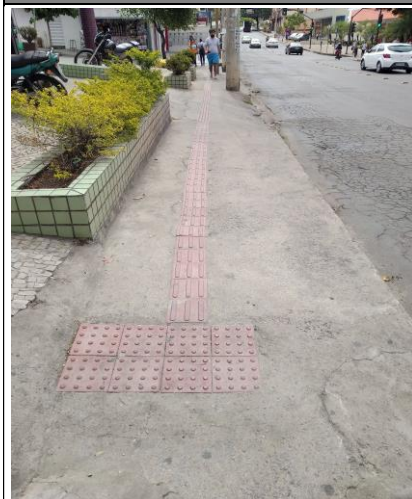
## Foto Geral

| ID | Itens Avaliados | Respostas | Nota |
|---|---|---|---|
| P_16 | Classificação geral da calçada pelo pesquisador. | Ótimo(a) | 10 |

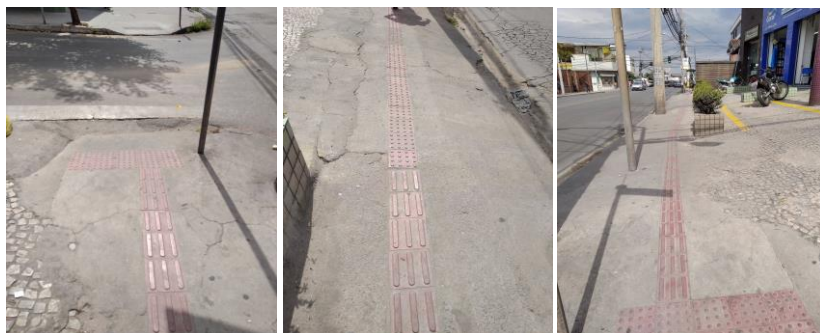
## Fotos Complementares - Detalhes do Passeio

| ID | Itens Avaliados | Respostas | Nota |
|---|---|---|---|
| P_7_1_2 | Se for do Tipo 1, O rebaixo tem abas conforme a norma ? | Não | -1 |
| P_7_3 | O rebaixo possui piso tátil ? | Tem só piso de alerta | -1 |
| P_7_3_1 | O piso tátil de alerta e direcional do rebaixo está conforme a norma ? | Não | -1 |
